# **Sanierung von Einbruch/Diebstahlschäden**

# Sanierung einer durch einen Einbruch stark beschädigten Büroeingangstür aus Holz mit einer Stahlzarge

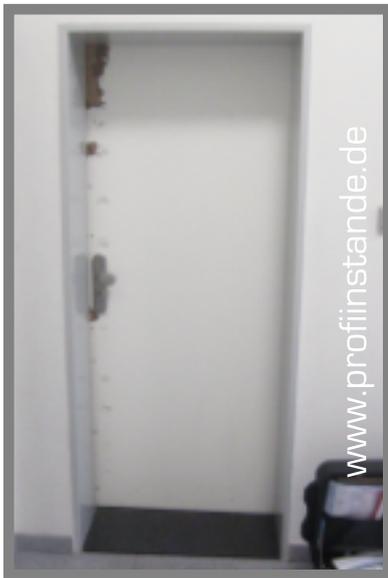
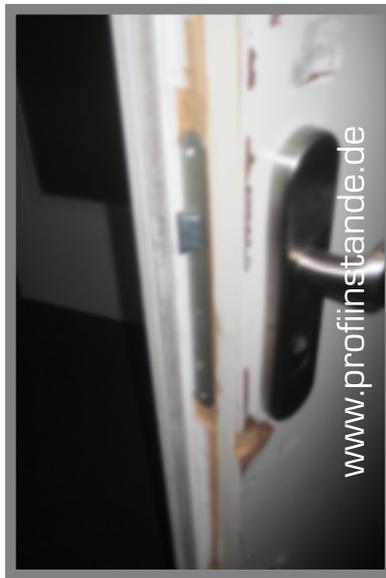
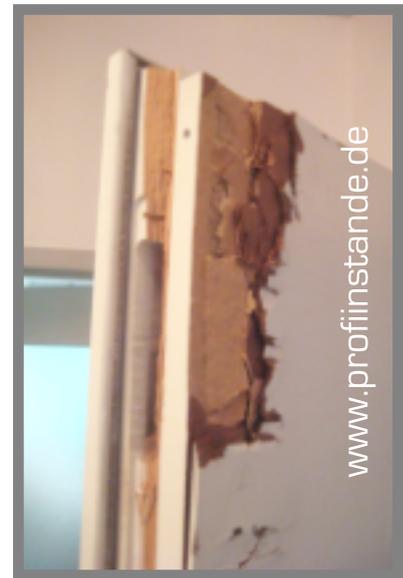
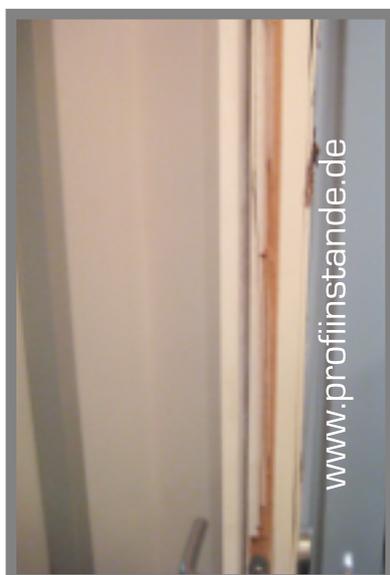
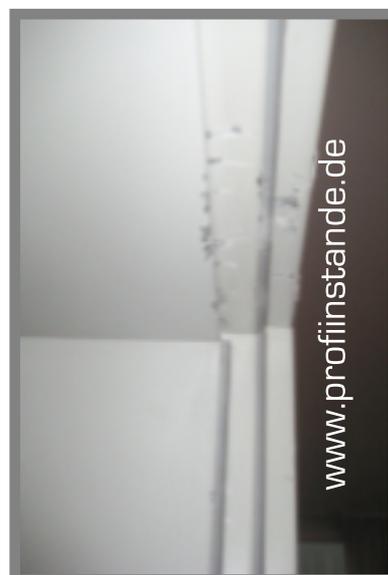
Durch einen Einbruch wurde eine Büroeingangstür aus Holz mit einer Stahlumfassungszarge aus Metall stark beschädigt.

Durch massive Gewalteinwirkung an mehreren Stellen wurden das Türblatt und auch die Stahlzarge erheblich deformiert. Die Oberfläche des Türblattes aus einer MDF-Platte mit einer Beschichtung aus Schichtstoff (RESOPAL) wurde teilweise (links oben) großflächig herausgerissen. Der Türfalz aus Holz ist längs am Türprofil durchgehend gerissen.

Die beschädigte Mehrfachverriegelung wurde bei der Notreparatur vorerst durch ein einfaches Schloss ersetzt. An der Stahlzarge mit Doppelfalz zeigen sich deutlich sichtbare Beschädigungen. Die Türdichtungen sind an den jeweiligen Stellen zerdrückt und gerissen.

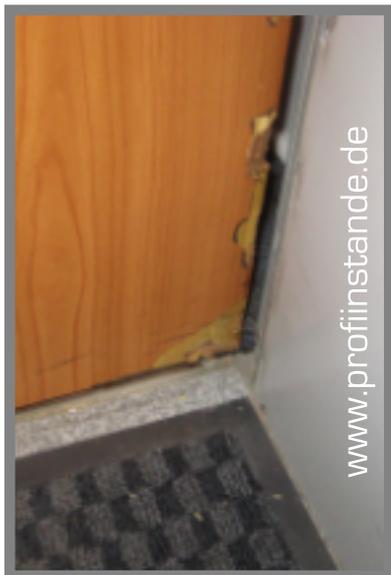
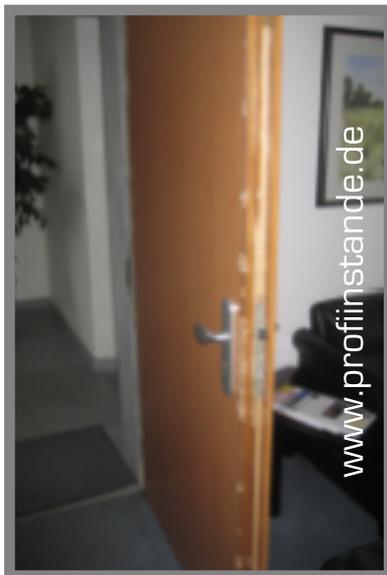
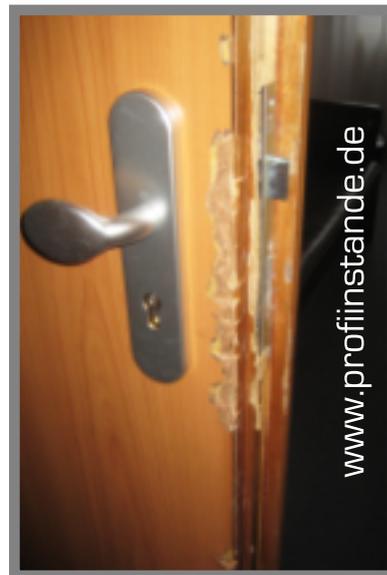
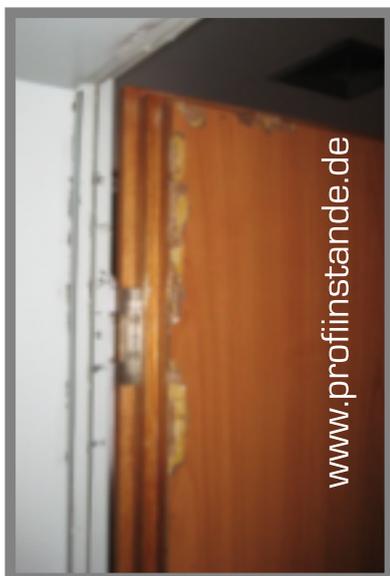
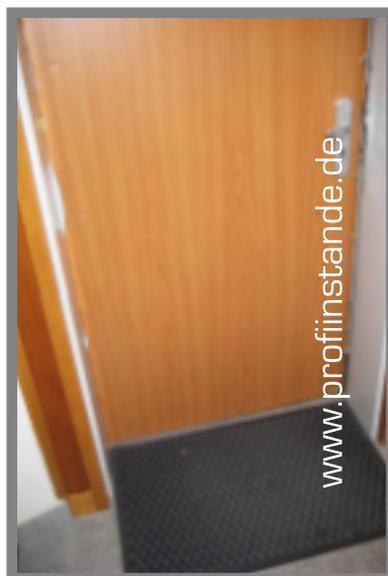
Durch einen Einbruch wurde eine Büroeingangstür aus Holz mit einer Stahlumfassungszarge aus Metall stark beschädigt.

Durch massive Gewalteinwirkung an mehreren Stellen wurden das Türblatt und auch die Stahlzarge erheblich deformiert. Die Oberfläche des Türblattes aus einer MDF-Platte mit einer Beschichtung aus Schichtstoff (RESOPAL) wurde an mehreren Stellen abgerissen. Der Türfalz aus Holz ist längs am Türprofil durchgehend gerissen.

Die beschädigte Mehrfachverriegelung wurde bei der Notreparatur vorerst durch ein einfaches Schloss ersetzt. An der Stahlzarge mit Doppelfalz zeigen sich deutlich sichtbare Beschädigungen. Die Türdichtungen sind an den jeweiligen Stellen zerdrückt und gerissen.

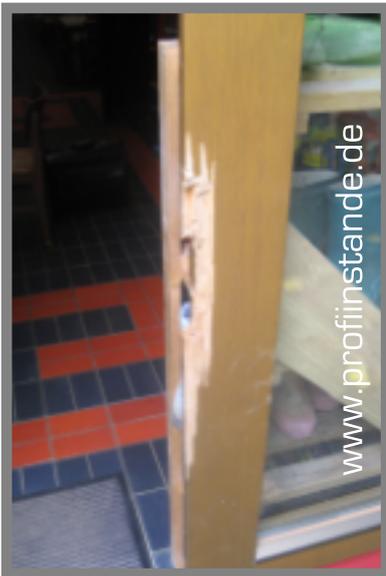
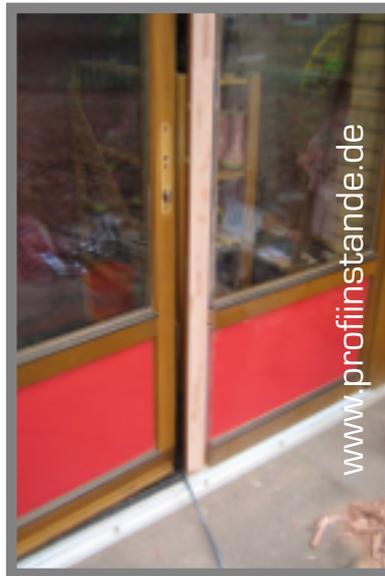
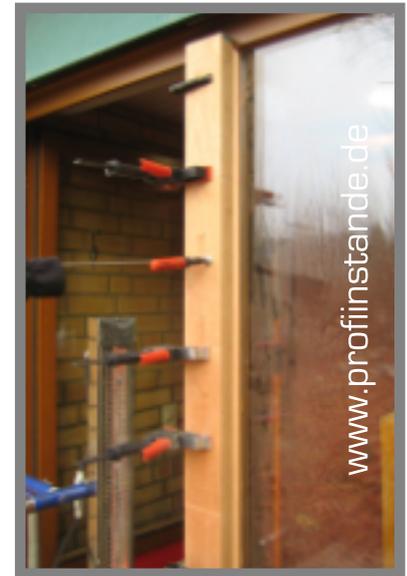
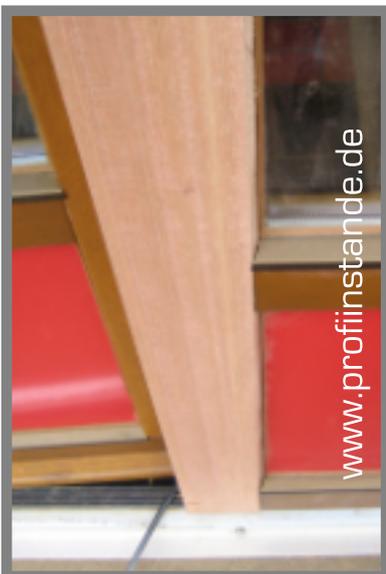
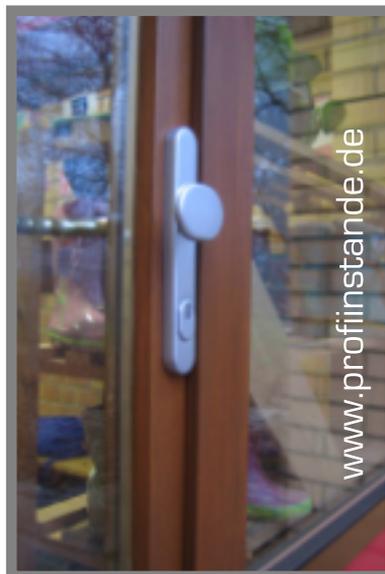
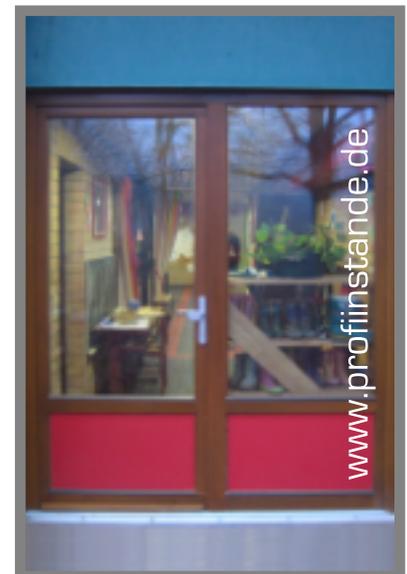
Durch einen Einbruch wurde eine zweiflüglige Terrassentür aus Holz stark beschädigt. Durch massive Gewaltwirkung wurde am Rahmen in Schlosshöhe ein großes Holzstück herausgerissen. Bei Beschädigungen dieser Art, wird die schadhafte Stelle mit einem speziellen Fräsverfahren entfernt. Dies wird durchgehend längs am betroffenen Profil ausgeführt. Dann wird dort Neuholz gleicher Art und Maserung eingesetzt. Eine fachgerechte wasserfeste Verleimung gewährleistet einen dauerhaften Halt. Von fachlicher Seite kann jederzeit bestätigt werden, dass eine vorgenannte fachgerechte Verleimung reißfester als die Struktur des Holzes selber ist. Das Vorurteil, „Verleimtes“ sei geflickt und nicht dauerhaft haltbar, ist unbegründet und falsch. Die Anwendungen heute üblicher Leimholz-Konstruktionen mit schwersten Anforderungen sind ein Beweis dafür. Danach wird grundiert und farblich angeglichen. Um Oberflächenunterschiede zu vermeiden wird das gesamte Element, in manchen Fällen sogar die benachbarten, einheitlich farblich behandelt. Nach den meistens erforderlichen Einstellarbeiten ist das Türelement wieder hergestellt und zwar in Form, Stabilität, Funktion und Ansicht.

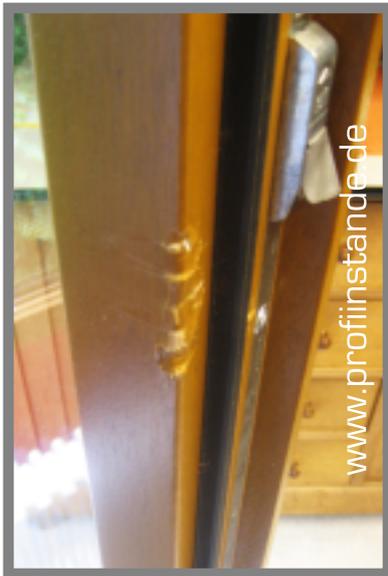
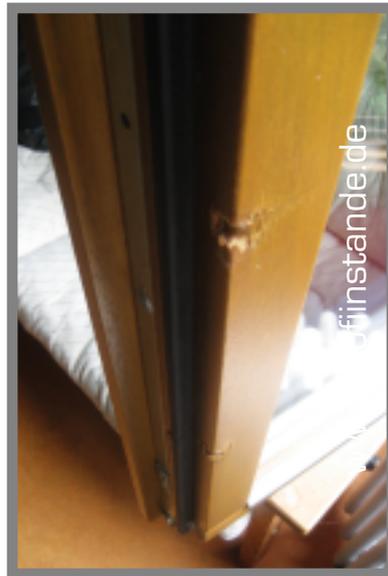
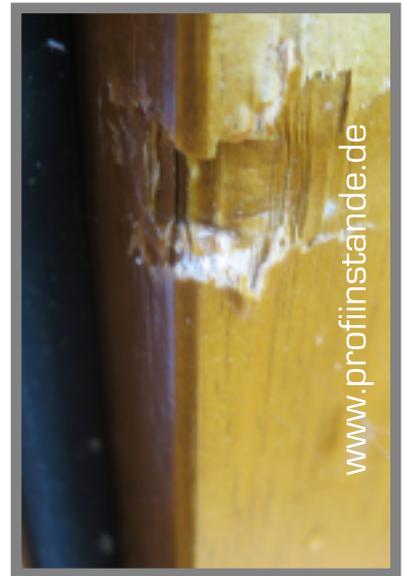
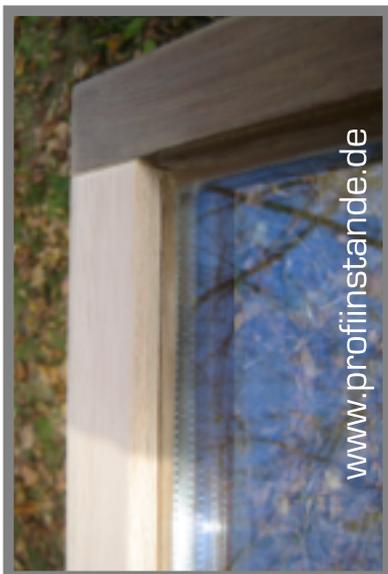
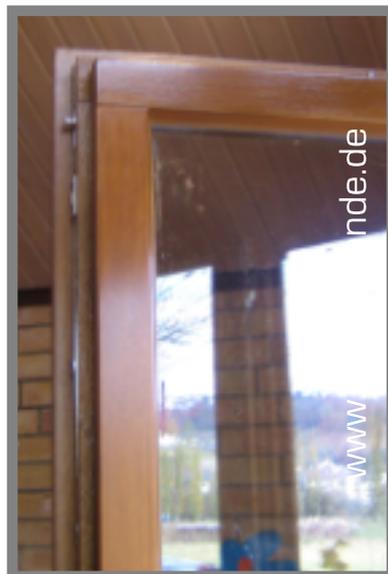
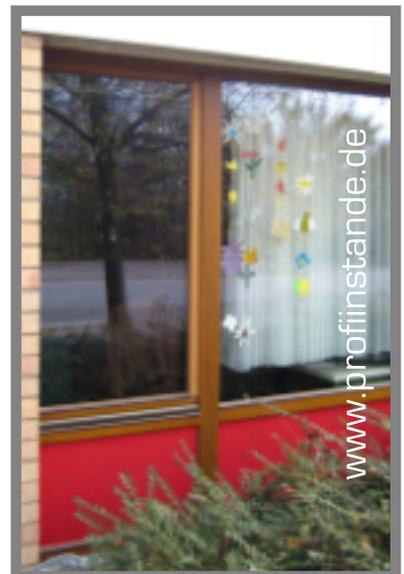
Durch einen Einbruch wurde ein mehrteiliges Fensterelement aus Holz stark beschädigt. Durch massive Gewaltwirkung an mehreren Stellen wurden der Rahmen und der Fensterflügel beschädigt. Bei Beschädigungen dieser Art, werden die schadhaften Stellen mit einem speziellen Fräsverfahren entfernt. Dies wird durchgehend längs am betroffenen Profil ausgeführt. Dann wird dort Neuholz gleicher Art und Maserung eingesetzt. Eine fachgerechte wasserfeste Verleimung gewährleistet einen dauerhaften Halt. Von fachlicher Seite kann jederzeit bestätigt werden, dass eine vorgenannte fachgerechte Verleimung reißfester als die Struktur des Holzes selber ist. Das Vorurteil, „Verleimtes“ sei geflickt und nicht dauerhaft haltbar, ist unbegründet und falsch. Die Anwendungen heute üblicher Leimholz-Konstruktionen mit schwersten Anforderungen sind ein Beweis dafür. Danach wird grundiert und farblich angeglichen. Um Oberflächenunterschiede zu vermeiden wird das gesamte Element, in manchen Fällen sogar die benachbarten, einheitlich farblich behandelt. Nach den meistens erforderlichen Einstellarbeiten ist das Türelement wieder hergestellt und zwar in Form, Stabilität, Funktion und Ansicht.

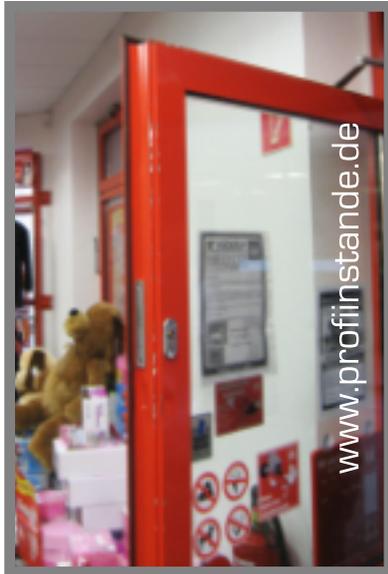
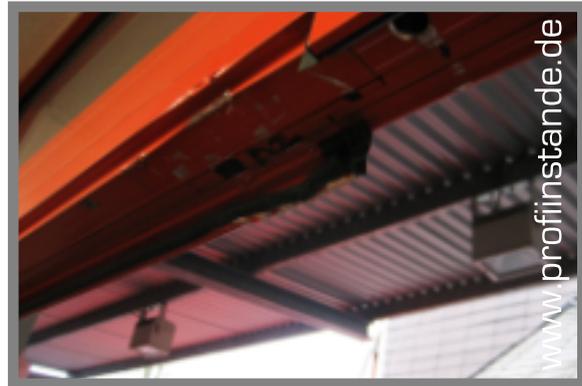
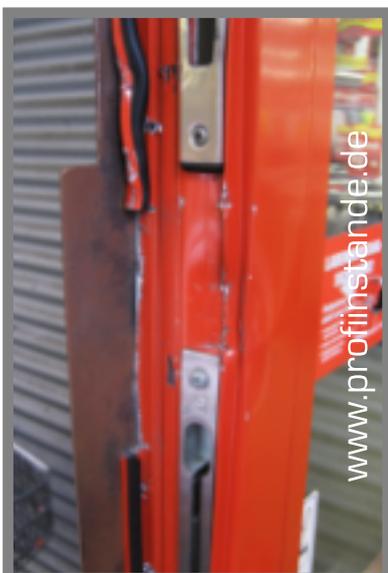
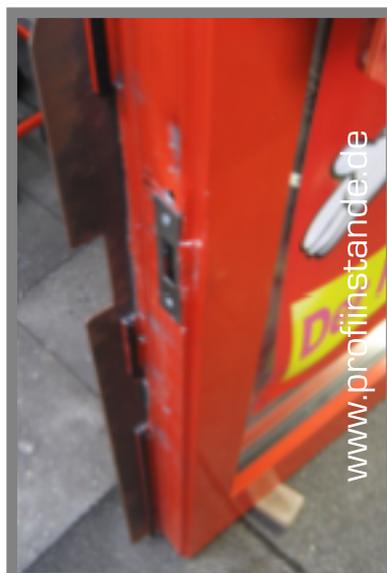
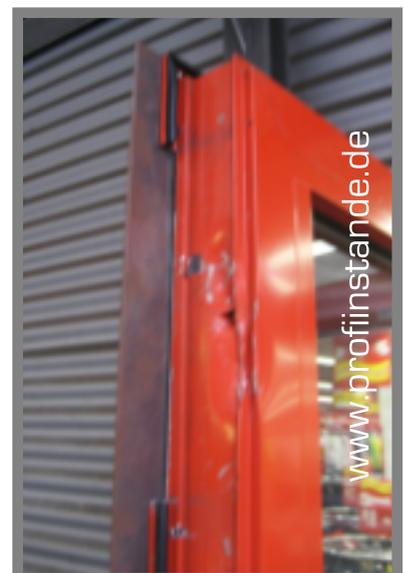
Durch einen Einbruch wurde eine zweiflüglige Ladeneingangstür aus Aluminium stark beschädigt.

Durch massive Gewalteinwirkung an mehreren Stellen wurden die Türflügel an mehreren Stellen und der Türrahmen oben erheblich deformiert.

Durch eine provisorische Maßnahme zum Notverschluß der Türanlage, wurde der Falzüberschlag teilweise herausgeschnitten und ein Eisenblech darauf montiert.

Das stark beschädigte und durch den Notverschuß zerstörte Türprofil ist nicht mehr sanierungsfähig und muß deshalb erneuert werden. Die anderen Beschädigungen können durch Richten und Ausformen in ihre Ursprungsform gebracht werden. Kleinere Unebenheiten werden dann mit einem 2-Komponenten- Aluminiumersatz ausgeglichen und geschliffen.
