# **Sanierung von Einbruch/Diebstahlschäden**

# Sanierung einer durch einen Einbruch stark beschädigten Büroeingangstür aus Holz mit einer Stahlzarge

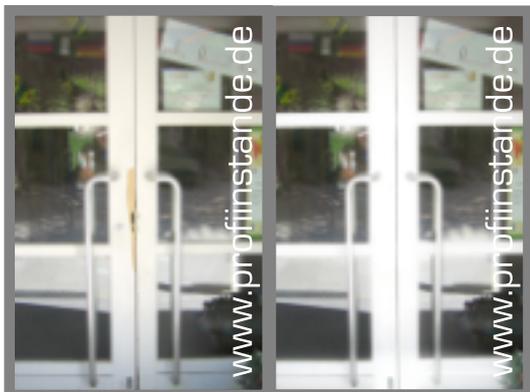
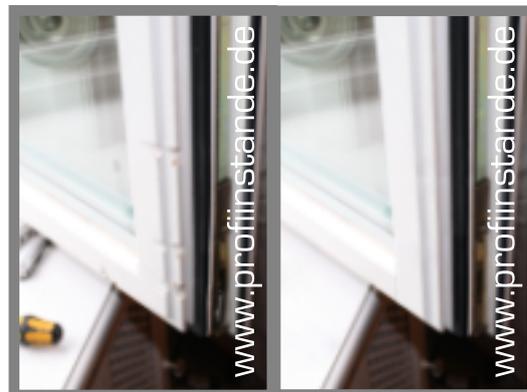
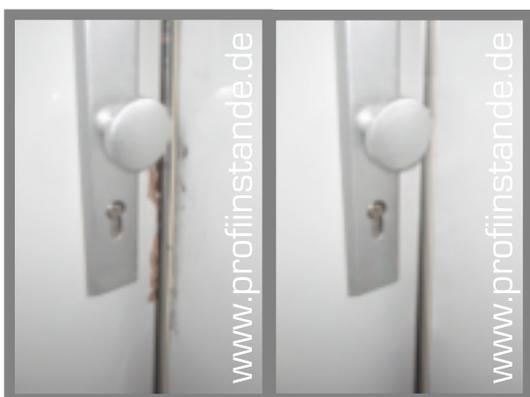
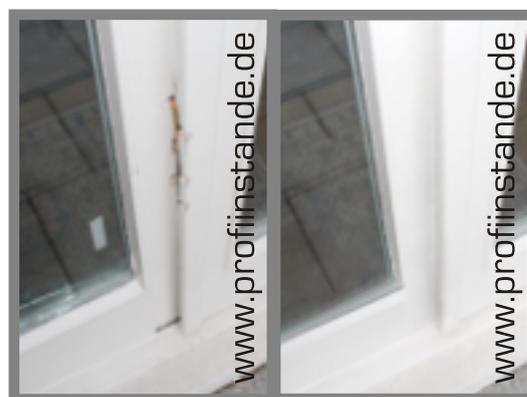
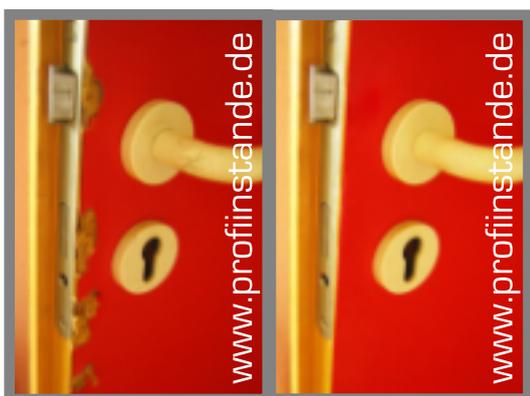
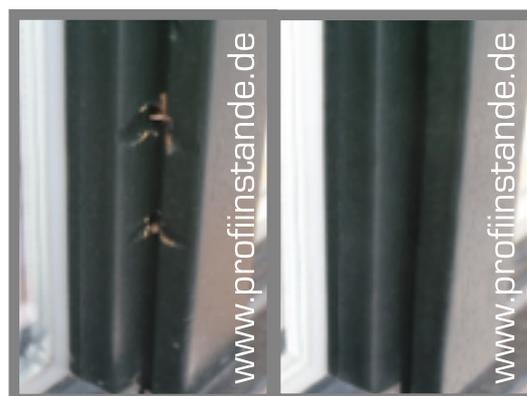
# Instandsetzungen von Fenster und Türen aus Holz (farbig)

Bei schweren Beschädigungen an Türen und Fenstern aus Holz wird die schadhafte Stelle mit einem speziellen Fräsverfahren entfernt. Dies wird meistens durchgehend längs am betroffenen Profil ausgeführt.

Dann wird dort Neuholz gleicher Art und Maserung eingesetzt. Eine fachgerechte wasserfeste Verleimung gewährleistet einen dauerhaften Halt. Von fachlicher Seite kann jederzeit bestätigt werden, dass eine vorgenannte fachgerechte Verleimung reißfester als die Struktur des Holzes selber ist.

Das Vorurteil, „Verleimtes“ sei geflickt und nicht dauerhaft haltbar, ist unbegründet und falsch. Die Anwendungen heute üblicher Leimholz-Konstruktionen mit schwersten Anforderungen sind ein Beweis dafür.

Danach wird grundiert und farblich angeglichen. Um Oberflächenunterschiede zu vermeiden wird das gesamte Element, in manchen Fällen sogar die benachbarten, einheitlich farblich behandelt.

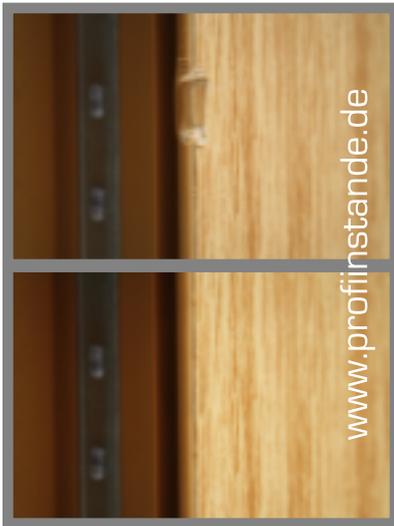
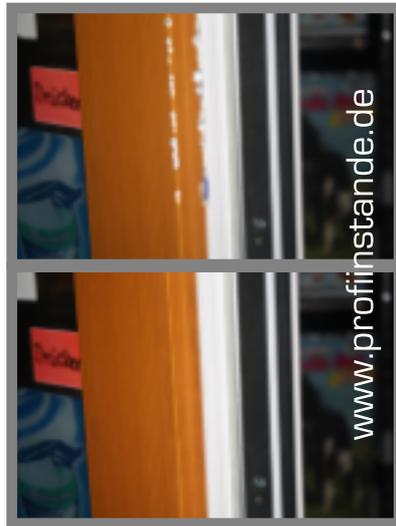
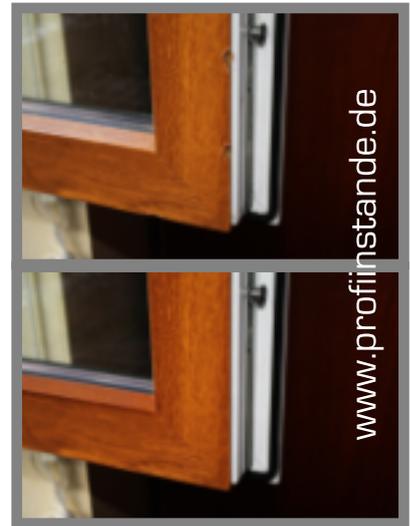
# Instandsetzungen von Fenster und Türen aus Kunststoff (farbig)

Beschädigungen an Tür- und Fensterelementen aus Kunststoff werden durch Wärmezufuhr mit einem PVC-Schweißgerät und mit speziellen Werkzeugen annähernd in ihre Ursprungsform gebracht.

Seit kurzem verwenden wir ein neu entwickeltes Präparat, mit dem auch größere Schadstellen beseitigt werden können. Es ist ein Granulat, welches durch die Zugabe eines Fluid zu einer Substanz gebracht wird, deren Eigenschaften im ausgehärteten Zustand dem des Kunststoffes gleichen. Dieser RP-Harz ist ein hochwertiges thermoplastisches 2-Komponenten-Material, dessen Temperaturfestigkeit etwas höher liegt als bei PVC.

Durch Einsatz einer Vielzahl von unterschiedlichen Farbtönen sind Oberflächenunterschiede ausgeschlossen.
